## **RELATÓRIO DE RISCO DA TO 130 ENTRE SANTA TEREZA DO TOCANTINS E PONTE ALTA DO TOCANTINS**

**PALMAS/TO**

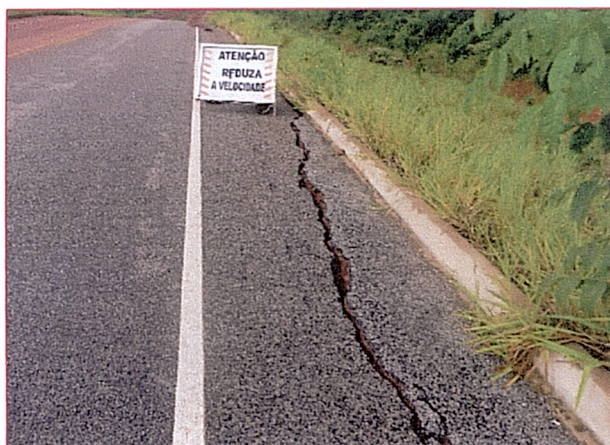
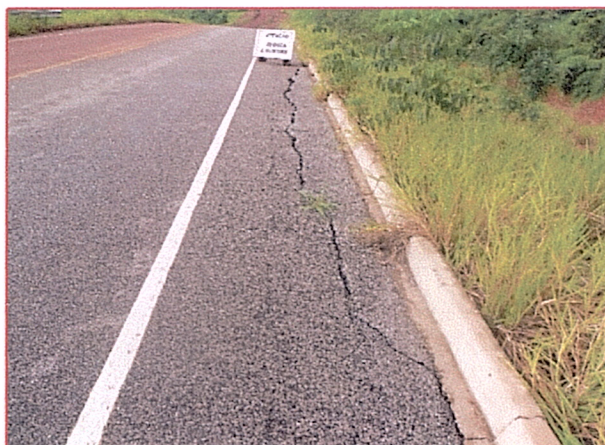
Km 18 da TO-130

No trecho do Km 18 foi observado que parte do aterro restante da pavimentação apresenta diversas fissuras, como indicado nas fotos:

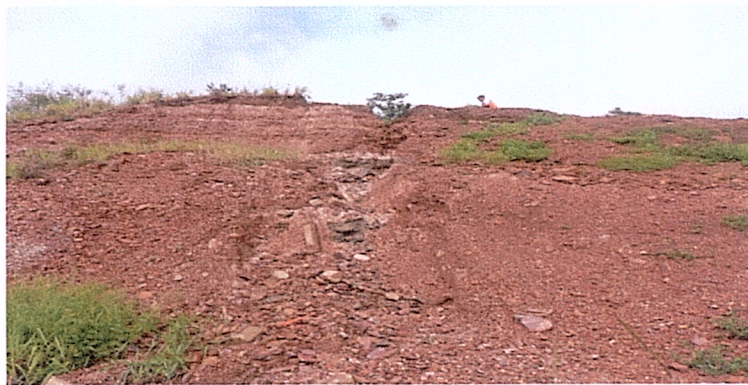
Como o Estado do Tocantins ainda encontra-se no período chuvoso foi verificado que a falta de obras para escoar a enxurrada está provocando o deslocamento do aterro, conforme figura abaixo:

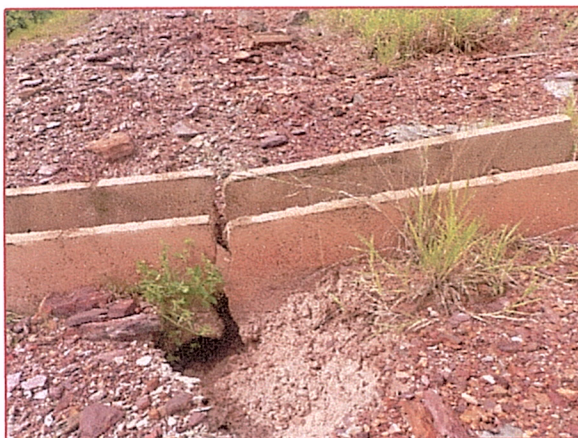
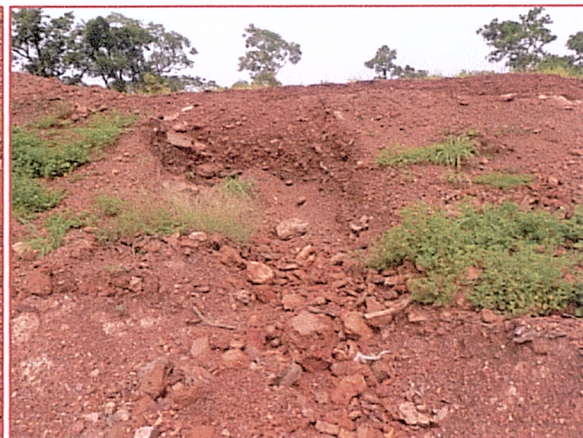
Foi possível, concluir ainda, que, o aterro está se deslocando e com isso poderá ocorrer um novo deslizamento, podendo causar novos acidentes. Ver fotos abaixo:

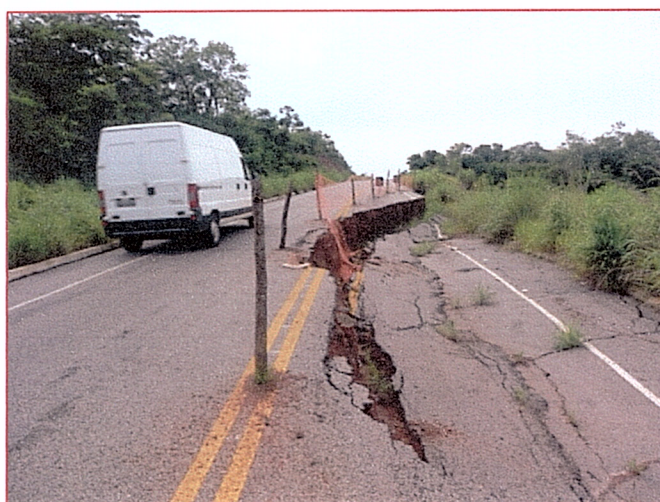
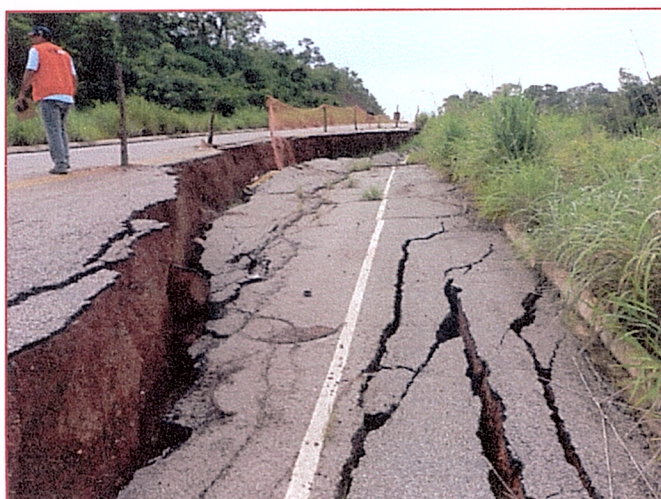
Por fim, foi possível observar que, a localidade apresenta um índice de umidade considerável sobre a base e sub-base do aterro, sem entrar no mérito da qualidade do material utilizado, porquanto, em pontos distintos apresenta diversas fissuras no solo. Já no Km 48 da referida TO, observa-se o aterro está sendo deteriorado pela ação da chuva, bem como, outros fatores como o peso dos veículos e suas cargas, apresentando um risco iminente.

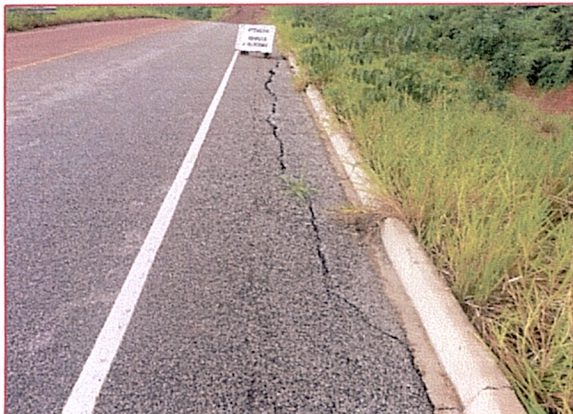
Km 18 da TO-130

Faz-se necessário salientar, no entanto, que a sinalização é extremamente precária, insuficiente e dispostas em locais inapropriados, bem como mantem uma proximidade muito grande do local do rebaixamento do aterro.

Todavia, o que se pôde observar ao longo da rodovia TO-130, é que só há sinalização de aviso acerca do rebaixamento do aterro, aproximadamente à 300m dos locais. Conforme destacado nas imagens abaixo:

Como descrito acima, os trechos no Km 18 e 48 da TO-130 necessitam com urgência de mais sinalização vertical ao longo da pista, informando o perigo à frente.
